1.B. PRODUCCIÓN – ACCIÓN – EXTENSIÓN
B.3. ESTRATEGIAS Y HERRAMIENTAS DEL DISEÑO PARA LA ACCIÓN
CÍVICA

LA HISTORIA DE LA TRAYECTORIA URBANA DE LOS ESPACIOS
PÚBLICOS COMO UNA CONTRIBUCIÓN A LA CONCEPCIÓN E INSERCIÓN
DE MUEBLES URBANOS : EL CASO DE JAGUARÃO NEL SUR DE
BRASIL.

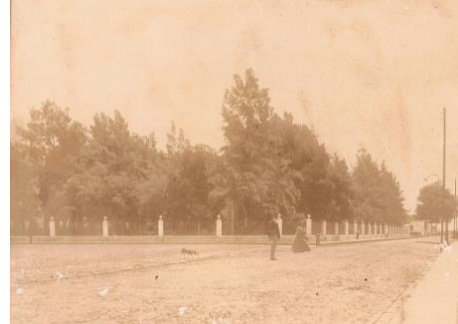
Fig.05: Plaza Alcides Marques con cercado. (1877-19..?) Archivo, IHGJ.

Los cierres de la plaza por rejas de hierro no eran infrecuentes en el período, con ejemplos tanto en Brasil como en otros países. El eclecticismo de estas rejas estuvo presente en el diseño rebuscado de sus soportes, rejas y portales. En el caso de la Plaza Dr. Alcides Marques, uno de sus portales restantes se encuentra actualmente en la antigua Enfermería Militar², uno de los edificios declarados en la ciudad (fig.04 y 05).

A través de la investigación iconográfica, se observó que, en torno a 1917, la plaza ya no tenía más la barandilla; las camas de flores del jardín, sin embargo, continuaron a marcar el trazo radial ecléctico, reforzadas por árboles que eran mantenidas con estricta poda, como los jardines franceses y las demás plazas eclécticas brasileñas. (Marzulo, et al., 2014).

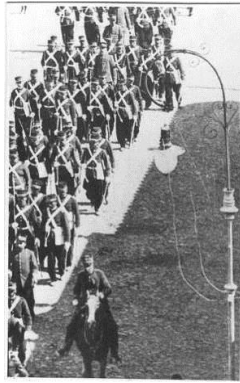
Fig.06: Poste iluminación, 1908. Archivo IHGJ.

De dibujo también compatible con el Eclecticismo imperante en ese momento, están los primeros modelos de luminarias, precisamente detectados en esta época. Estos fueron resultado de la práctica de la difusión de la importación de elementos de mobiliario urbano prefabricados en hierro fundido³: eran diseñados como elementos de barras curvas de hierro, decoradas con arabescos que hacían referencia a los elementos naturales. Las cúpulas eran de vidrio lechoso y se parecían a otros modelos de la misma época de las plazas brasileñas. Según el Dossier de Declaración (Dossiê de Tombamento) del Instituto Histórico y Artístico Nacional (IPHAN), sólo desde 1900 se inauguró la “Companhia de Luz Elétrica Jaguareense” que, desde 1901, hizo la instalación de la iluminación pública en la ciudad (IPHAN, 2010).

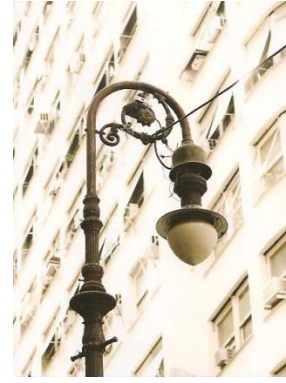
Fig.08: Poste iluminación. Plaza de Iglesia Santa Rita, Rio de Janeiro. Rossi, 2010.

La iluminación pública empezó a constituirse de un número mucho más significativo de unidades comparado al período anterior. Eran de dos tipos: tenían la barra de hierro fundido único o en dos partes, con cúpulas de vidrio; correspondían a los modelos difundidos a otras plazas del país, como la Plaza Tiradentes, en Río de Janeiro y la Plaza da Alfândega, en Porto Alegre.

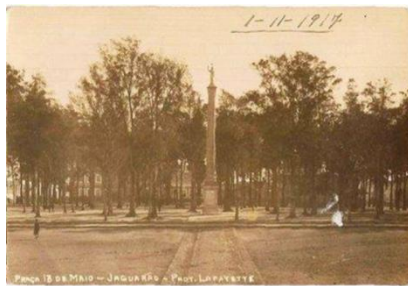
Fig.09: Vista desde la plaza de la Iglesia en Plaza Alcides Marques con el obelisco (1917). Archivo IHGJ.

En este periodo de implantación del trazado y del alrededor, en el contexto de eclecticismo, reservase la instalación de un obelisco conmemorativo de la “Lei Áurea”, promulgada en 1888. El hito honra a la contribución de la población negra y esclava a la ciudad en la época “áurea” de las charqueadas, y es el principal elemento en altura de la plaza lo que refuerza la marca de su principal visual. (Fig. 09).

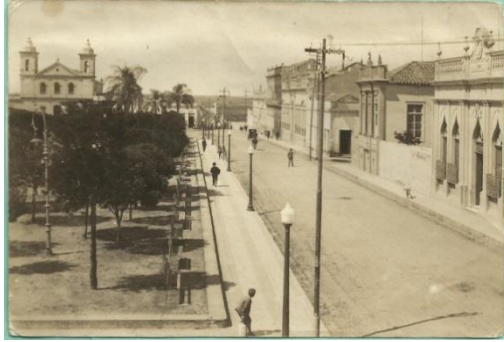
Fig.11: La iluminación de la calle de hierro fundido del paseo en la plaza AM, 1930. Archivo IHGJ.

Al observar fotografías de mediados de 1930, los primeros bancos que estaban en la plaza fueron construidos con listones de madera sobre un soporte de hierro (fig.11). Luego después, en los años 40 y 50, los bancos de hormigón armado se muestran en las fotografías, con un trabajo en bajo relieve en los asientos traseros y la madera (fig.15). Sólo en 1954 se instalaron los bancos de hormigón armado con acabado en granilha pulida. Estos están en un número más grande en la plaza, y, por su diseño y tamaño, tanto el asiento cómo el el respaldo son utilizados para sentarse - principalmente por los usuarios jóvenes (fig.16).

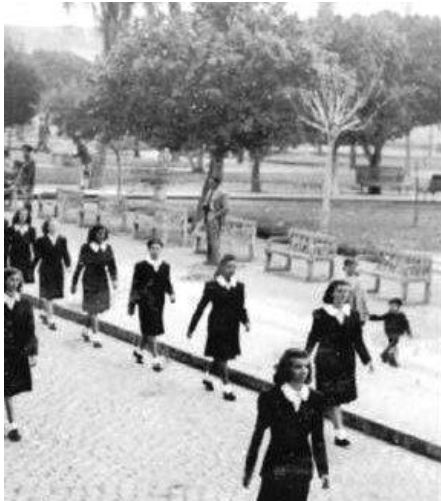
Fig.14: Bancos de hormigón armado (en el paseo). Archivo Inst. Histórico e Geográfico de Jaguarão, IHGJ.

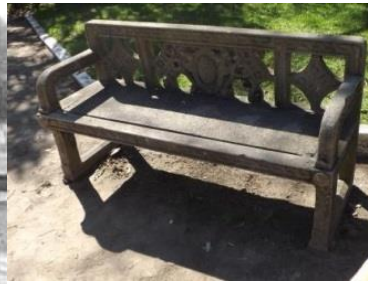
Fig.15: Banco más antiguo inserta em la plaza. Respaldo bajo relieve. Autora.

Destacamos, sin embargo, que los bancos de la figura 15 contenían un bajo relieve con las iniciales de la ciudad⁴, lo que denota una valorización de la plaza. Son los preferidos por las personas de edad porque tienen los asientos más altos en relación a los de la década de 50.

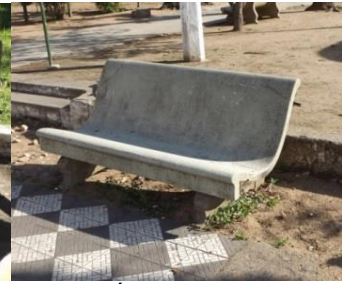
Fig.16: Último banco (1954). Hormigón armado. Autora.
